## **Tödlicher Unfall nach frontalem Einklappen**

**Gerät:** Airwave Sport 1 L, DHV 1-2, Stückprüfung 2003, Nachprüfung 5/2005

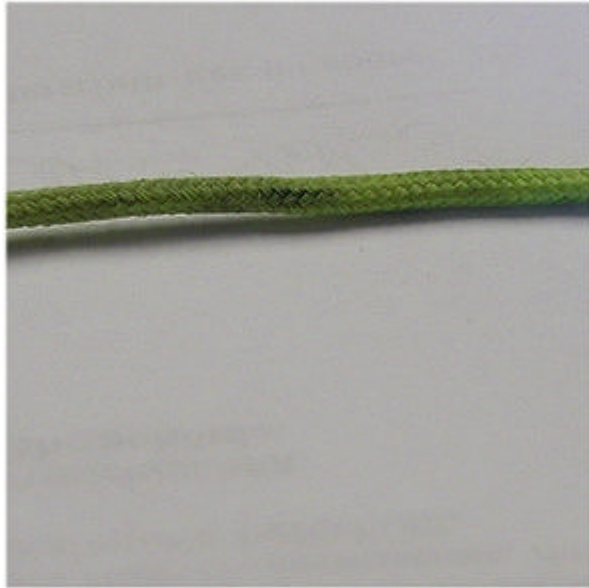
- Am Unfallgerät die richtigen Steuerleinen eingebaut waren.
- Am Unfallgerät die von Airwave verwendete Markierung für die Verknotung der Steuerleine am Griff (schlecht sichtbar) vorhanden war. Diese Markierung entsprach genau der Steuerleinenlänge des DHV-geprüften Musters.

Links: Extrem schlecht erkennbar am 4 Jahre alten Schirm: Die Original-Werksmarkierung der Bremsleineneinstellung.  
Rechts: Besser erkennbar, weil jüngeren Datums: Die nachträglich angebrachte Markierung, ca. 10 cm oberhalb der Werksmarkierung

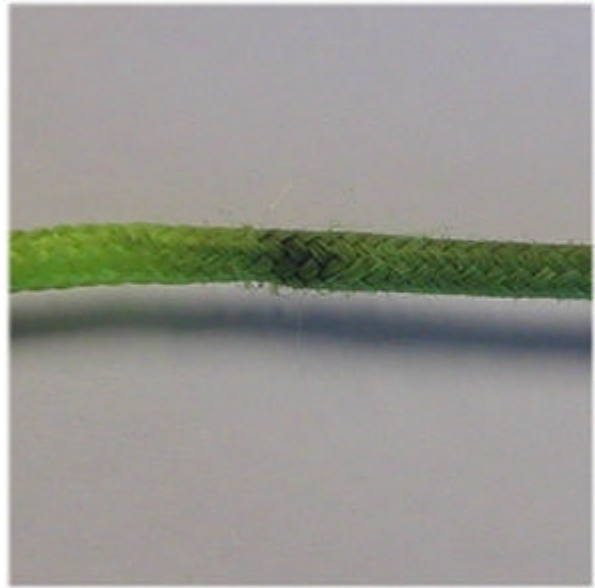
- Die Markierung, an welcher sich der Knoten der zu kurzen Steuerleineneinstellung befunden hatte, nicht von Airwave stammte sondern nachträglich angebracht worden sein muss. Diese Markierung war 10 cm oberhalb (Richtung Kappe) der Werksmarkierung und war im Gegensatz zu den vom Hersteller verwendeten Markierungen (kurzer Längsstrich) ein um die gesamte Leine laufender Querstrich.

Das lässt den Schluss zu, dass die Steuerleinen von dem verunglückten Piloten selbst verkürzt worden waren. Dieser war der Auftraggeber der letzten Nachprüfung, hat demnach ein Gerät mit korrekt eingestellten Steuerleinen vom Check zurückbekommen.

Das DHV-Sicherheitsreferat rät grundsätzlich von einer Verkürzung der Steuerleinen ab. Für ein besseres Handling im Flug können die Bremsgriffe so gehalten werden, dass der Griffsteg in der Handfläche liegt und der Schirm mit Daumen und Zeigefinger geführt wird.

Im Zweifelsfall ist eine Vermessung im Fachbetrieb empfehlenswert.
